# Leon III - Test zderzeniowy.

Porównanie elementów nadwozia i kosztów naprawy.

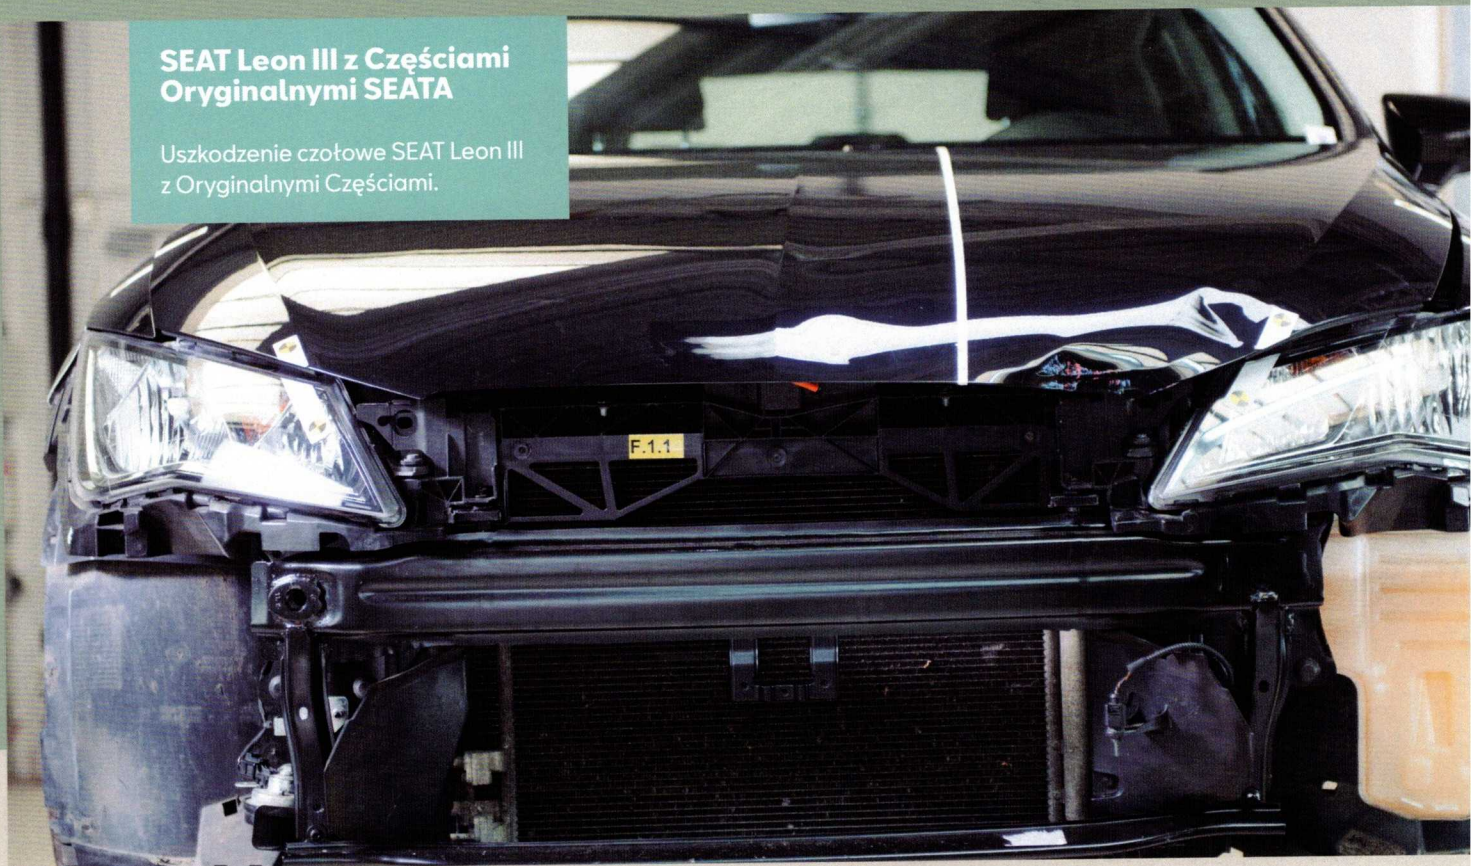
Uszkodzenie czołowe SEAT Leon III z Oryginalnymi Częściami.

- Profil strefy zgniotu Crash box belki poprzecznej - pomiar:
  - Przed zderzeniem 140 mm.
  - Po zderzeniu 101 mm.
- Pozostała długość po odkształceniu: 56 mm.

- Pokrywa silnika, lewy i prawy reflektor, osłona chłodnicy i zderzaki.
- Przedni lewy błotnik jest lekko uszkodzony.
- Panel przedni, a także obsługa lewego i prawego panelu.
- Element pochłaniający energię oraz wspornik zderzaka.
- Przednie lewe nadkole.

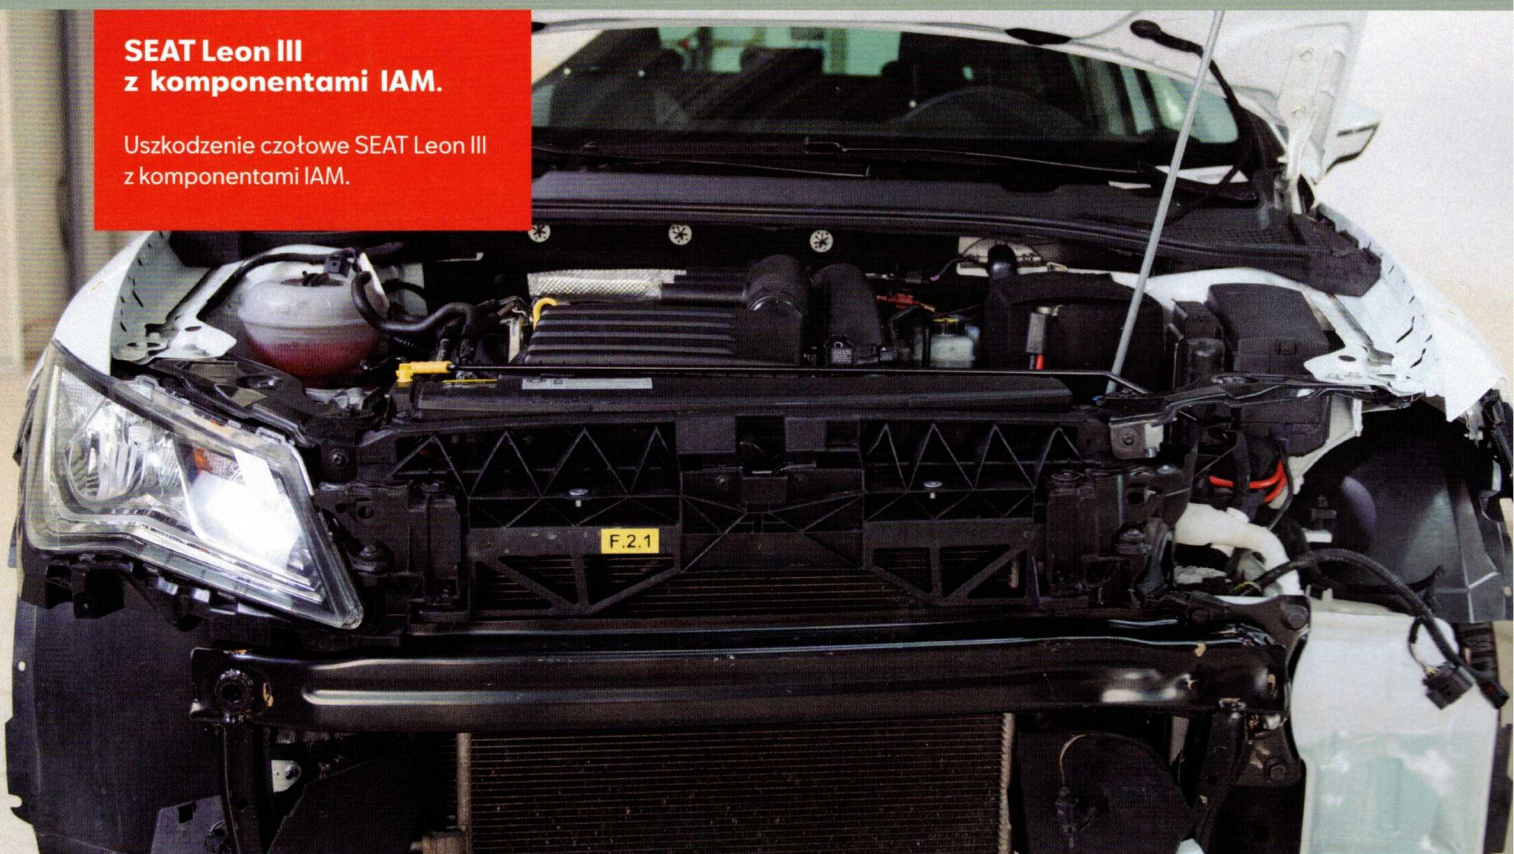
Uszkodzenie czołowe SEAT Leon III z komponentami IAM.

- Profil strefy zgniotu Crash box belki poprzecznej - pomiar:
  - Przed zderzeniem 140 mm.
  - Po zderzeniu 53 mm.
- Pozostała długość po odkształceniu: 11 mm.

- Pokrywa silnika, lewy i prawy reflektor, osłona chłodnicy i zderzaki.
- Lewy, przedni błotnik.
- Wspornik chłodnicy oraz lewe i prawe mocowanie wspornika.
- Nakładka zderzaka, element pochłaniający energię i wspornik zderzaka.
- Lewe, przednie nadkole i zbiornik płynu do spryskiwaczy
- Rura ssąca filtra powietrza.
- Pasy bezpieczeństwa.
- Prawe i lewe poszycie słupka B.
- Napinacze pasów zostały aktywowane i już nie działają.
- Czujnik układu air-bag.

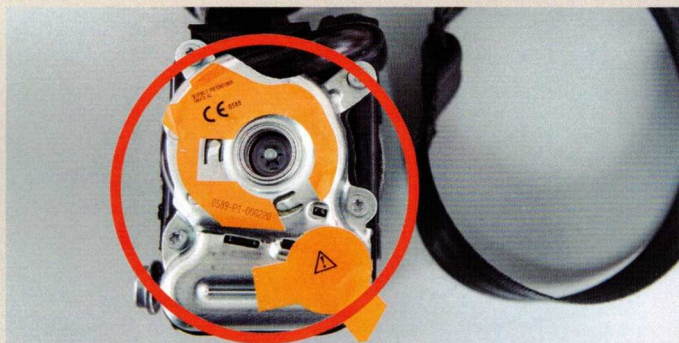
SEAT Leon III z elementami IAM. Uszkodzona uszczelka napinacza paska.

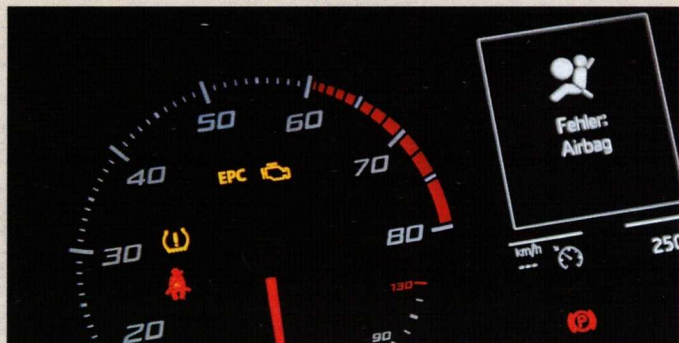
SEAT Leon III z elementami IAM. Sygnalizacja aktywacji systemu bezpieczeństwa aktywnego.

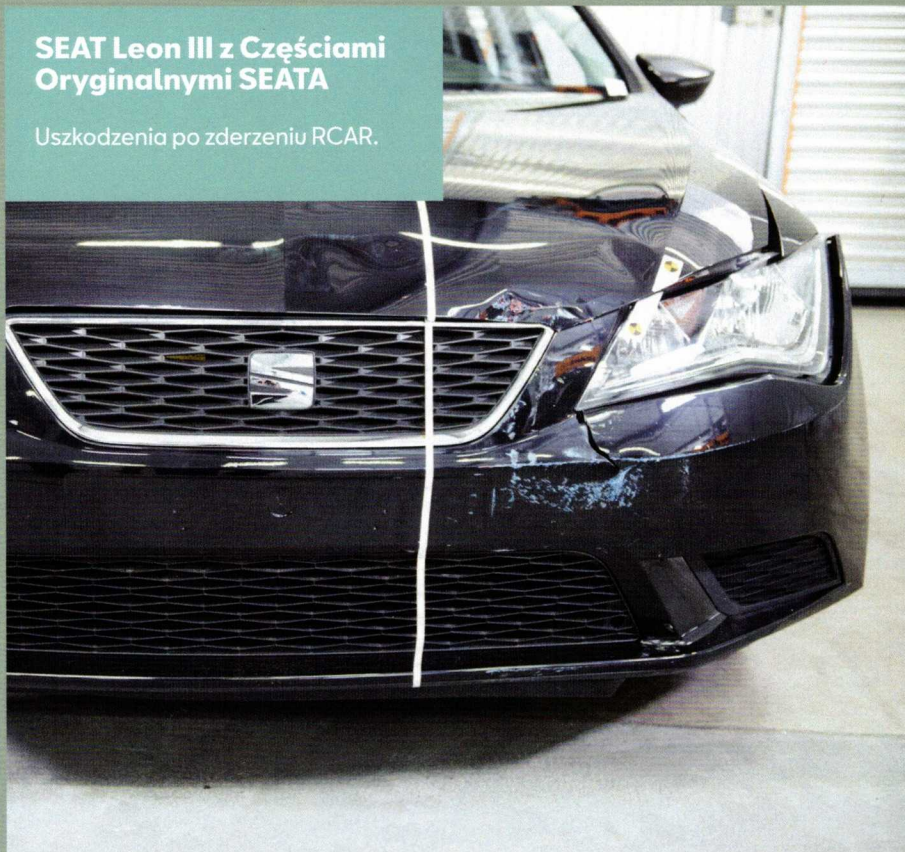
Uszkodzenia po zderzeniu RCAR.

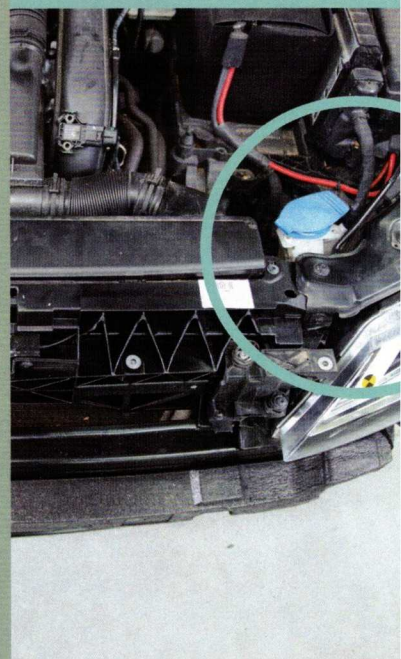
Uszkodzenie przedniej części  
pojazdu.

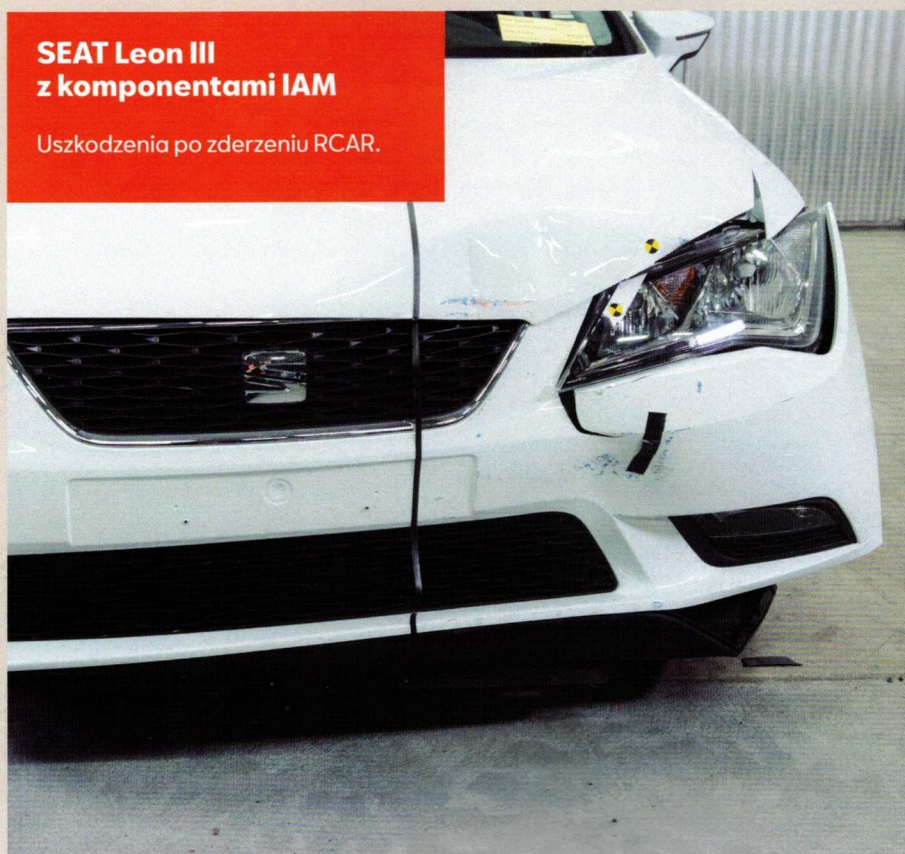
Uszkodzenia po zderzeniu RCAR.

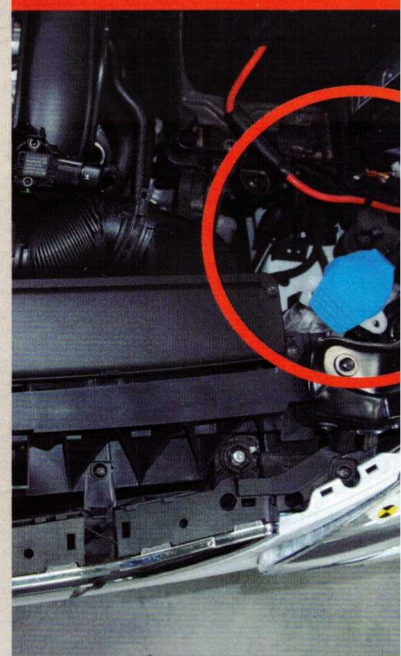
Uszkodzenie przedniej części  
pojazdu.

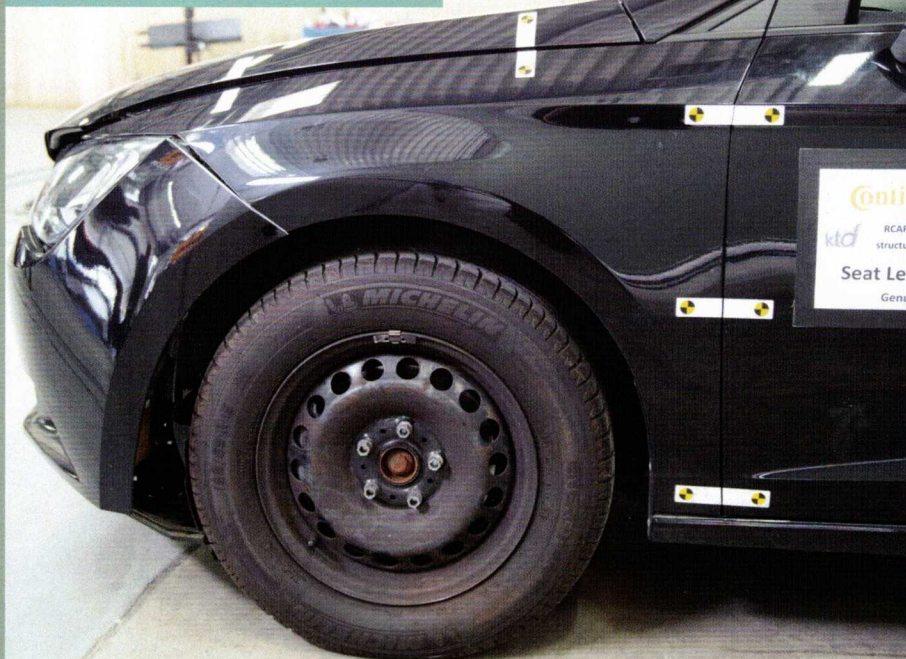
Uszkodzenia po zderzeniu RCAR.

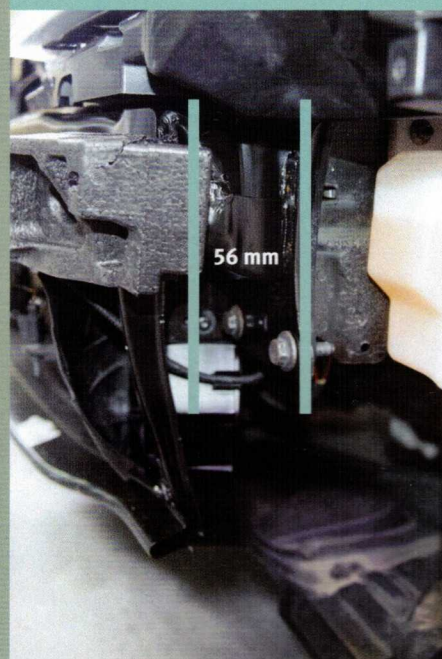
Pozostała pojemność poprzecznic:  
56 mm.

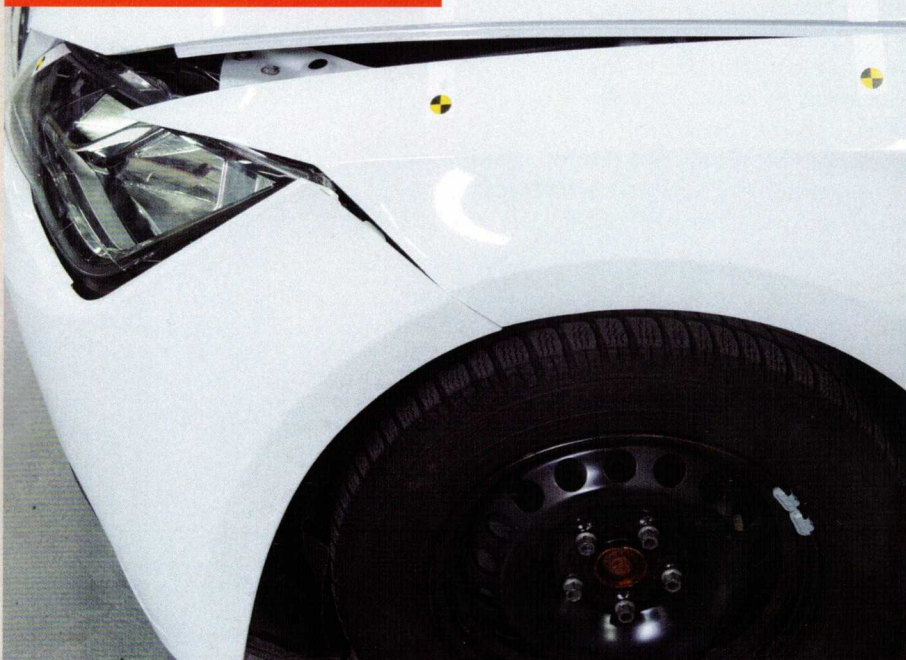
Uszkodzenia po zderzeniu RCAR.

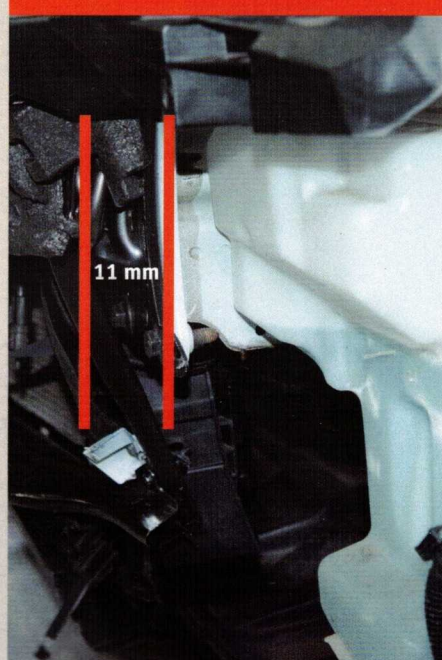
Pozostała pojemność poprzecznic:  
11 mm.

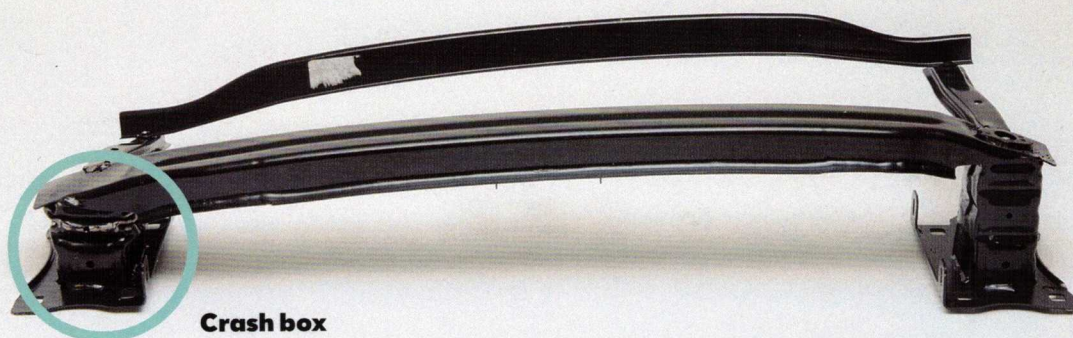
Profil Crash box oryginalnej belki poprzecznej - stan po teście zderzeniowym.

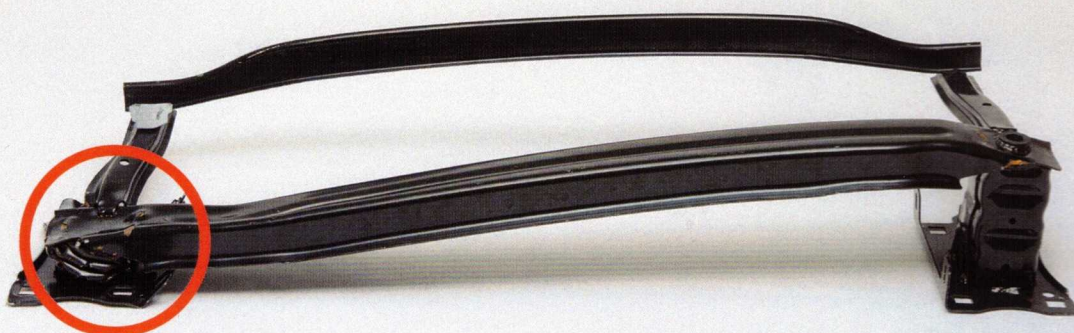
Numer części 5F0 807 109 B.

Chociaż grubość blachy analizowanej poprzeczniczy IAM była zbliżona do grubości Części Oryginalnej, nie wystarczyło to jednak do zrekompensowania niedostatków wynikających z zastosowania materiału o niskiej jakości: zmierzona w teście mechaniczna wytrzymałość belki poprzecznej na rozciąganie wyniosła tylko 299 megapaskali (N/mm<sup>2</sup>) (tj. tylko 22%), daleko od oryginalnej części, której wytrzymałość mechaniczna na rozciąganie osiągnęła wynik 1377 megapaskali (N/mm<sup>2</sup>).

Konsekwencje przebiegu odkształcenia testowanej belki poprzecznej IAM można zobaczyć w teście zderzeniowym: nie była w stanie wystarczająco pochłonąć energii wytwarzanej podczas uderzenia, co spowodowało znacznie większy zakres uszkodzeń niż samochodu wyposażonego w Oryginalne Części Seat.

Analizowany, nieoryginalny element wykazał jednak jeszcze więcej różnic. Na przykład spoiny spawów były znacznie krótsze niż w Części Oryginalnej i znajdowały się również w innym miejscu. Podczas gdy Oryginalna Część została w całości ocynkowana, zastosowany w teście komponent IAM nieznanego producenta, został wykonany z blachy nieocynkowanej, prawdopodobnie, aby zaoszczędzić koszty.

- Tylko 20% wytrzymałości mechanicznej oryginalnej części.
- Spoiny spawów krótsze niż część oryginalna, które również znajdowały się gdzie indziej.
- W przeciwieństwie do Oryginalnej Części Seat wykonany z nieocynkowanej blachy.

Profil Crash box belki poprzecznej  
nieznanego producenta - stan po  
teście zderzeniowym.

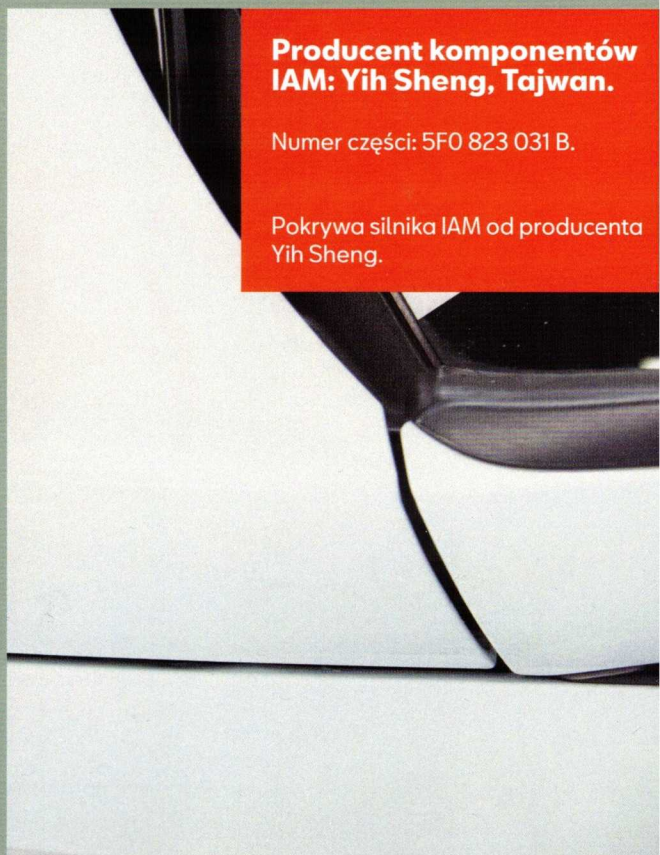
Numer części: 5F0 823 031 B.

Pokrywa silnika IAM od producenta  
Yih Sheng.

wyraźne różnice w wykończeniach: narożniki były źle uformowane, środkowe wzmocnienie pokrywy silnika było luźne - nie było przyklejone. Wzmocnienia również nie wywarły dobrego wrażenia na analitykach: nie tylko miały nierówne i ostre krawędzie, ale również klej wyływał z połączeń, dając obraz braku profesjonalizmu.

Brak staranności przy produkcji pokrywy silnika został potwierdzony w teście montażu: nie pasował on poprawnie ani do błotnika, ani do słupka A. Ponadto pokrywa silnika nie została, w przeciwieństwie do Części Oryginalnej, ocynkowana, a zatem nie zapewniała skutecznej ochrony przed korozją.

Producent Yih Sheng nie wykonał również uszczelnienia połączeń tzw. na zakładkę. Pozwala to nie tylko na wnikanie wilgoci w miejsce łączenia - pomiędzy zewnętrzną i wewnętrzną konstrukcją maski, tym samym

powodując korozję szczelinową, ale także zmniejsza sztywność maski, co może negatywnie wpłynąć na stabilność konstrukcji pojazdu w przypadku wypadku przy dużej prędkości.

- Nierówne i ostre krawędzie wzmocnień.
- Nieuszczelnione połączenia blach.
- Źle uformowane naroża.
- Klejone połączenia wzmocnień wyglądające nieprofesjonalnie, z widocznymi wypływającymi resztkami kleju.
- Środkowe wzmocnienie maski luźne, niesklejone.
- Słabe dopasowanie do błotnika.
- Niewystarczające dopasowanie z lewym i prawym słupkiem A.

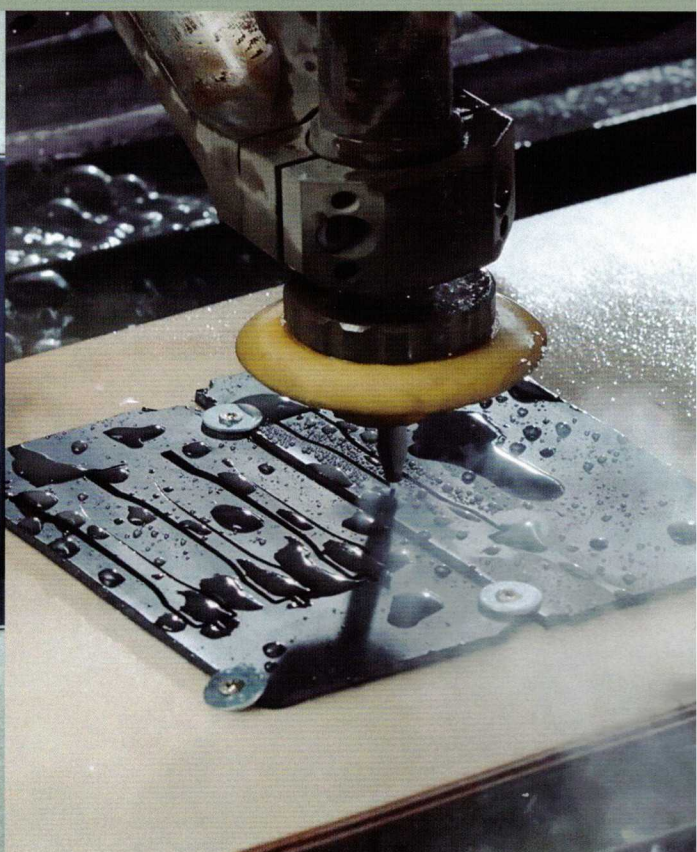
Analitycy stwierdzili, że główną różnicą w stosunku do Oryginalnej Części Seat była waga: podczas gdy oryginalna nakładka zderzaka ważyła 3100 g, komponent IAM z Phiry osiągnął 2710 g. Co więcej, element nieoryginalny miał ostre krawędzie w niektórych obszarach.

- Waga:
  - Składnik Phira IAM: 2,710 g.
  - Oryginalna Część: 3.100 g.
- Nieoryginalny element z ostrymi krawędziami w niektórych obszarach.

Numer części: 5F0 807 217 BRG.  
Nakładka zderzaka IAM od producenta Phira.

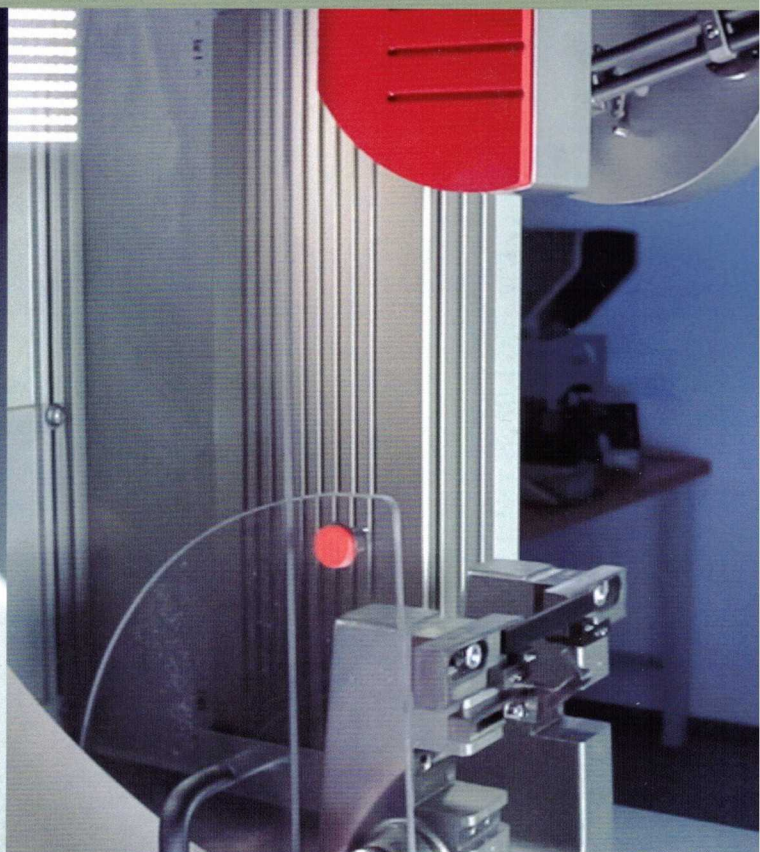
Numer części: 5F0 805 588 C.

- Brak metalowych ślizgów.
- Boczne „metalowe wzmocnienia” wykonane z tworzywa sztucznego.
- Wzmocniony plastikiem, Oryginalna Część wzmocniona paskami z blachy.

Wspornik chłodnicy IAM bez wzmocnienia z blachy od producent ITSA.
