## **Porównanie kosztów części i naprawy elementów nadwozia Golfa VII. Test zderzeniowy.**

## **Naprawa powypadkowa przy użyciu części innych producentów. Jedynie Oryginalne jest naprawdę tańsze.**

### Porównanie kosztów produktów i naprawy dla karoserii – wykonanie testu 2016

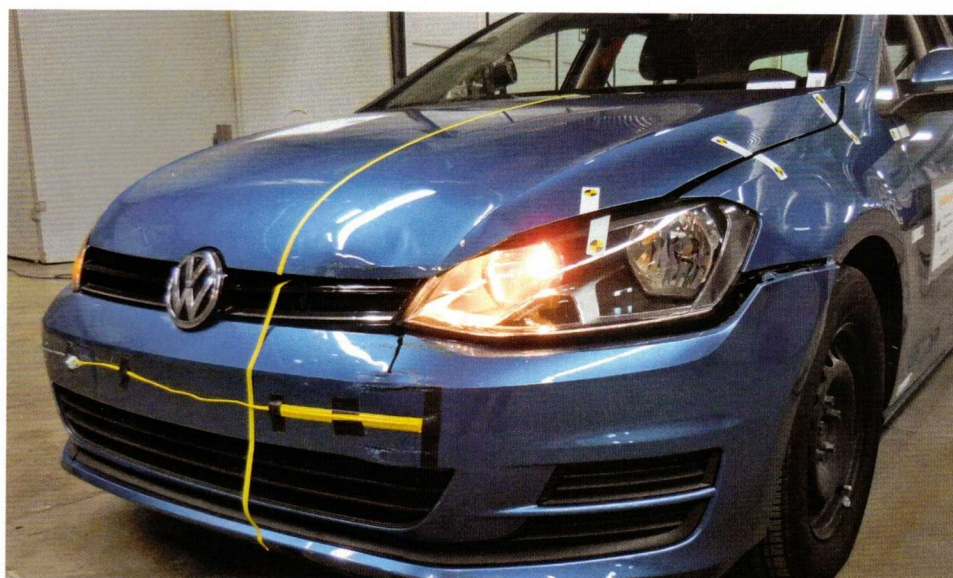
Golf VII wyposażony w części Genuine Parts po teście zderzeniowym.

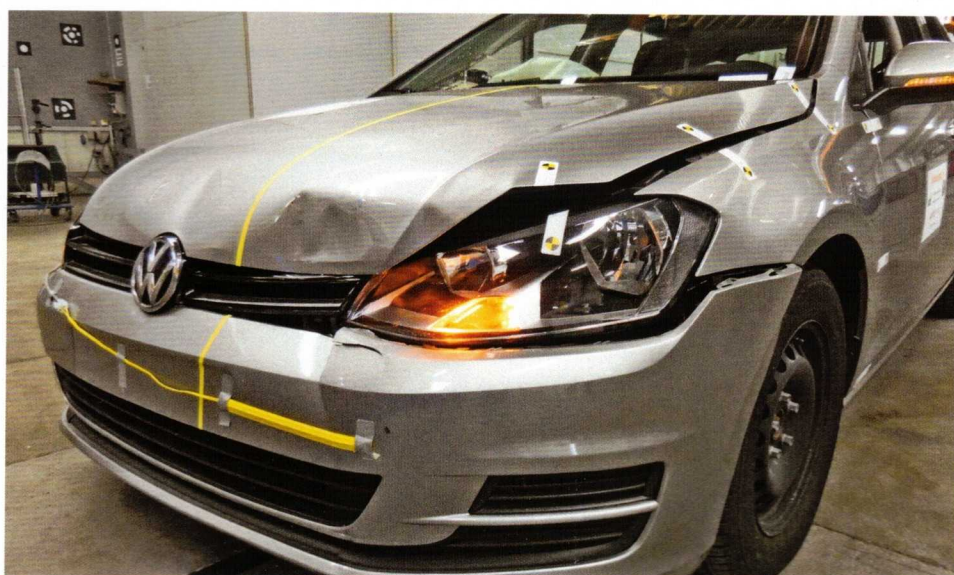
Na pierwszy rzut oka, Golf VII wyposażony w części od konkurencji już wykazuje wyraźnie większy zakres uszkodzeń po teście zderzeniowym, co wskazuje na poważne różnice jakości w porównaniu do części Genuine Parts.

Golf VII wyposażony w części IAM po teście zderzeniowym.

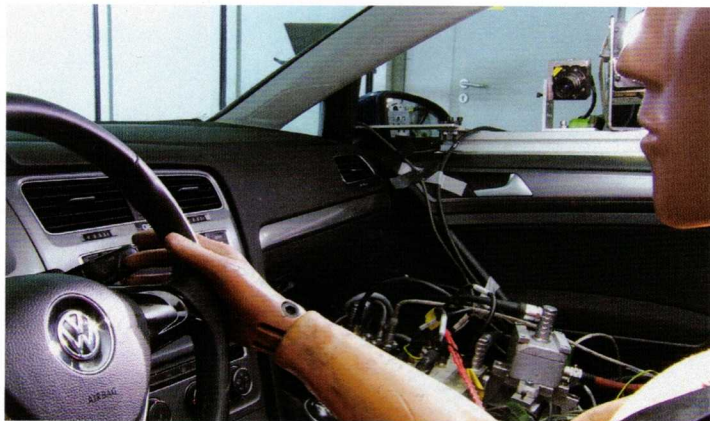
Wnętrze Golfa VII z częściami Genuine Parts po zderzeniu.

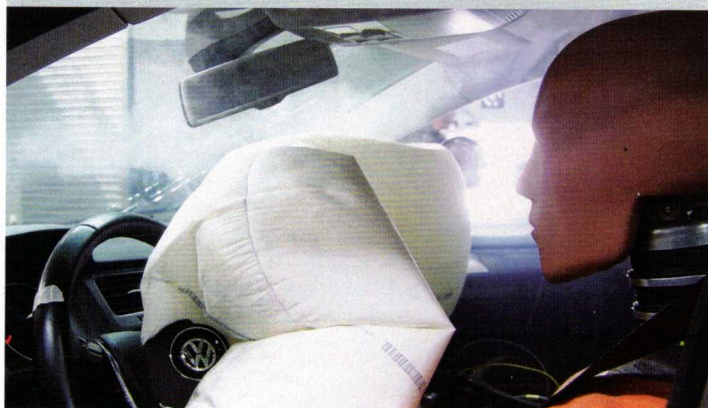
- Wymiary szczelin od prawego błotnika do maski są nieprecyzyjne
- Poduszka bezpieczeństwa kierowcy, poduszka bezpieczeństwa pasażera i boczne kurtyny uruchomione; przednia szyba i deska rozdzielcza są uszkodzone

Uruchomione poduszki bezpieczeństwa. Wnętrze Golfa VII z częściami IAM po zderzeniu.

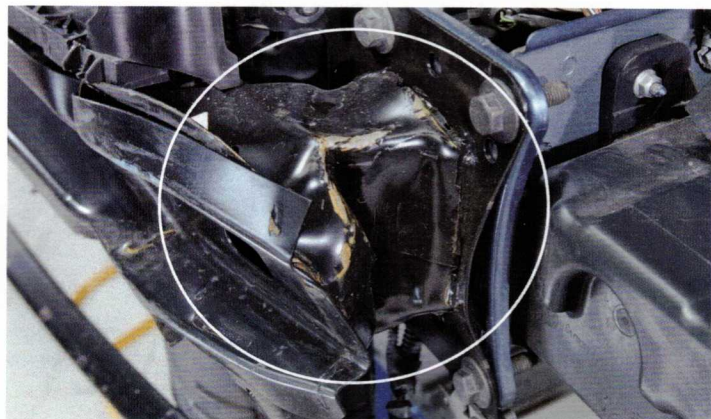
- Pomiary profili belki poprzecznej zderzaka w obszarze stref zgniotu „crashbox”: przed 114 mm, po 77 mm

Golf VII z częściami Genuine Parts. Crashbox wgnieciony o 37 mm po zderzeniu.

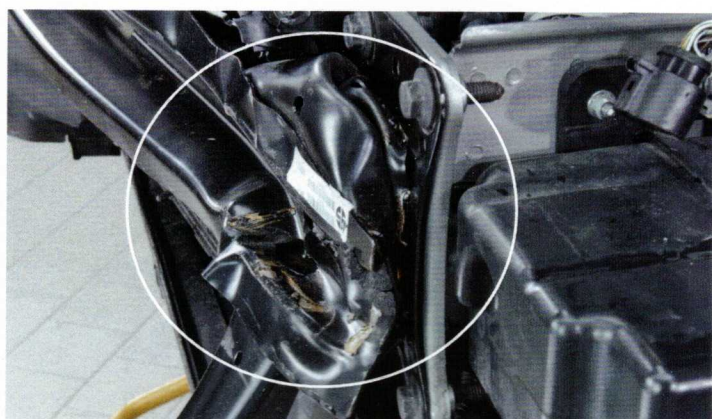
- Pomiary profili „crashbox”: przed 114 mm, po 34 mm

Golf VII z częściami IAM. Crashbox wgnieciony o 80 mm po zderzeniu.

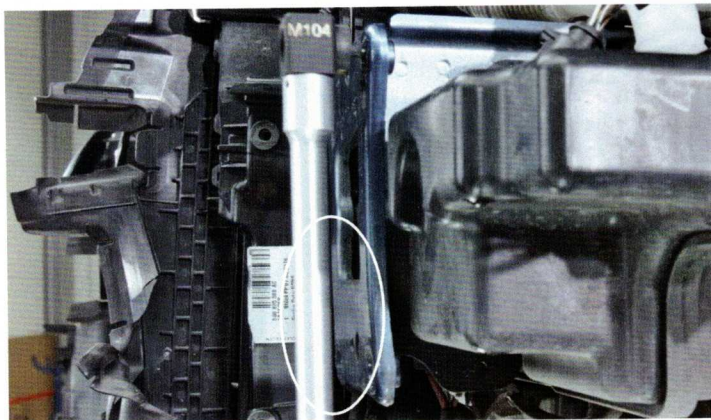
Golf VII z częściami Genuine Parts. Mocowanie belki zderzaka po zderzeniu: prace nastawcze nie są konieczne.

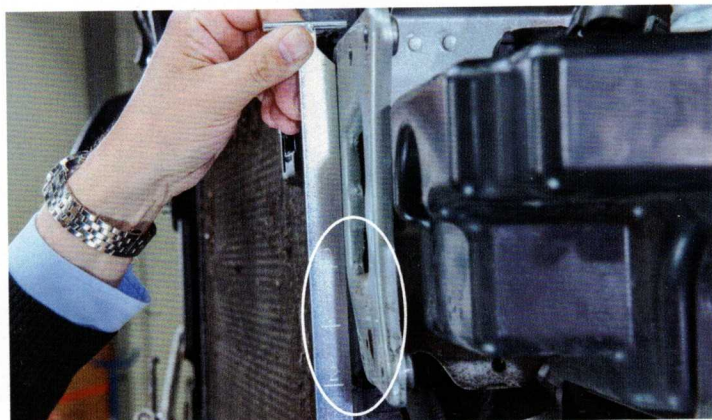
- Uszkodzenie powłoki lakierowej na drzwiach kierowcy i na prawym błotniku
- Lewe mocowanie belki nakładki zderzaka przedniego zniekształcone

Golf VII z częściami IAM. Mocowanie belki zderzaka po zderzeniu: konieczna naprawa blacharska.

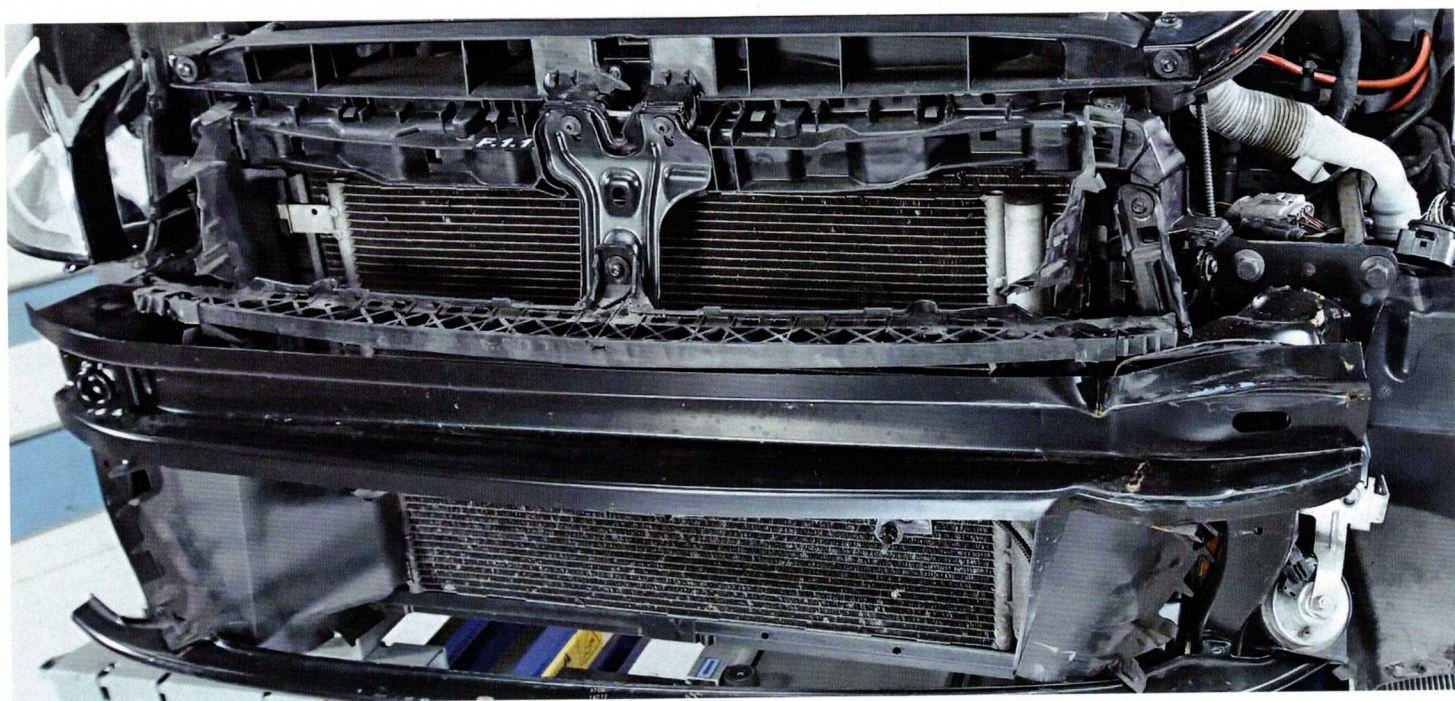
Golf VII z częściami Genuine Parts. Uszkodzenia przodu po zderzeniu.

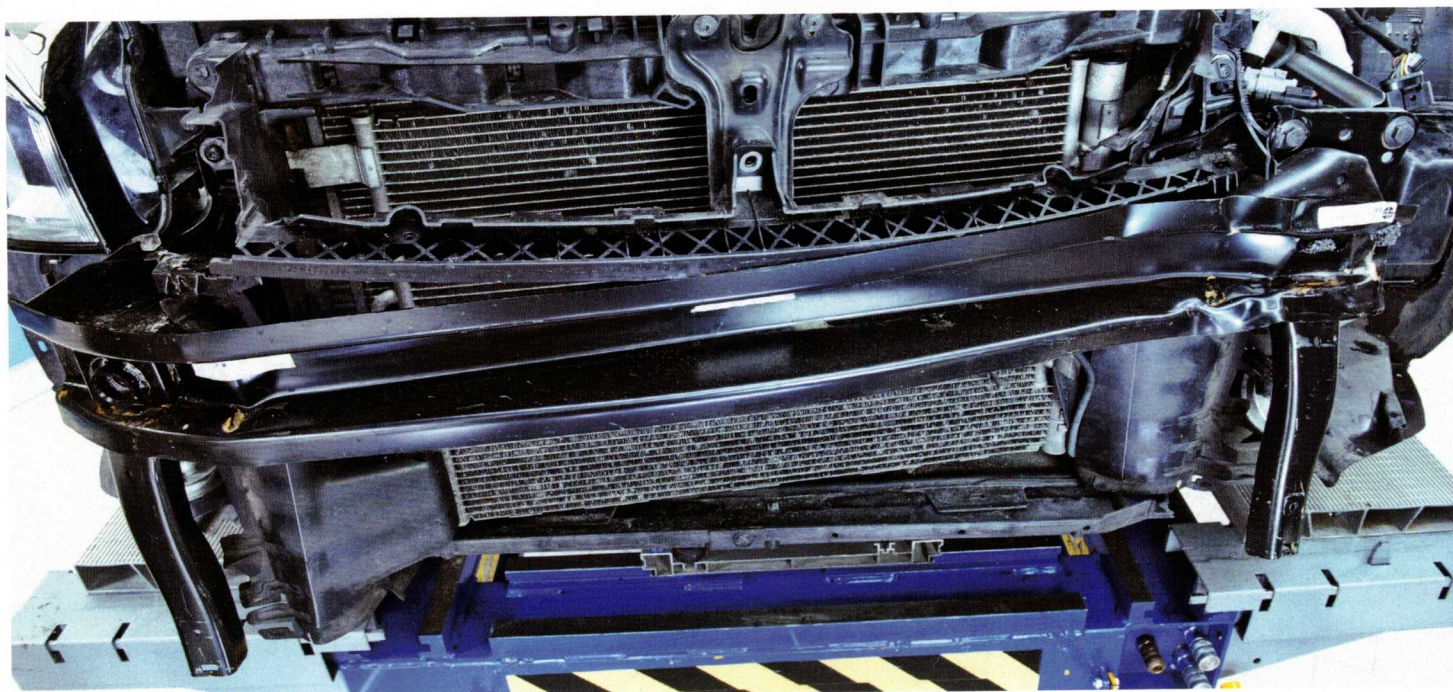
Golf VII z częściami IAM. Uszkodzenia przodu po zderzeniu.

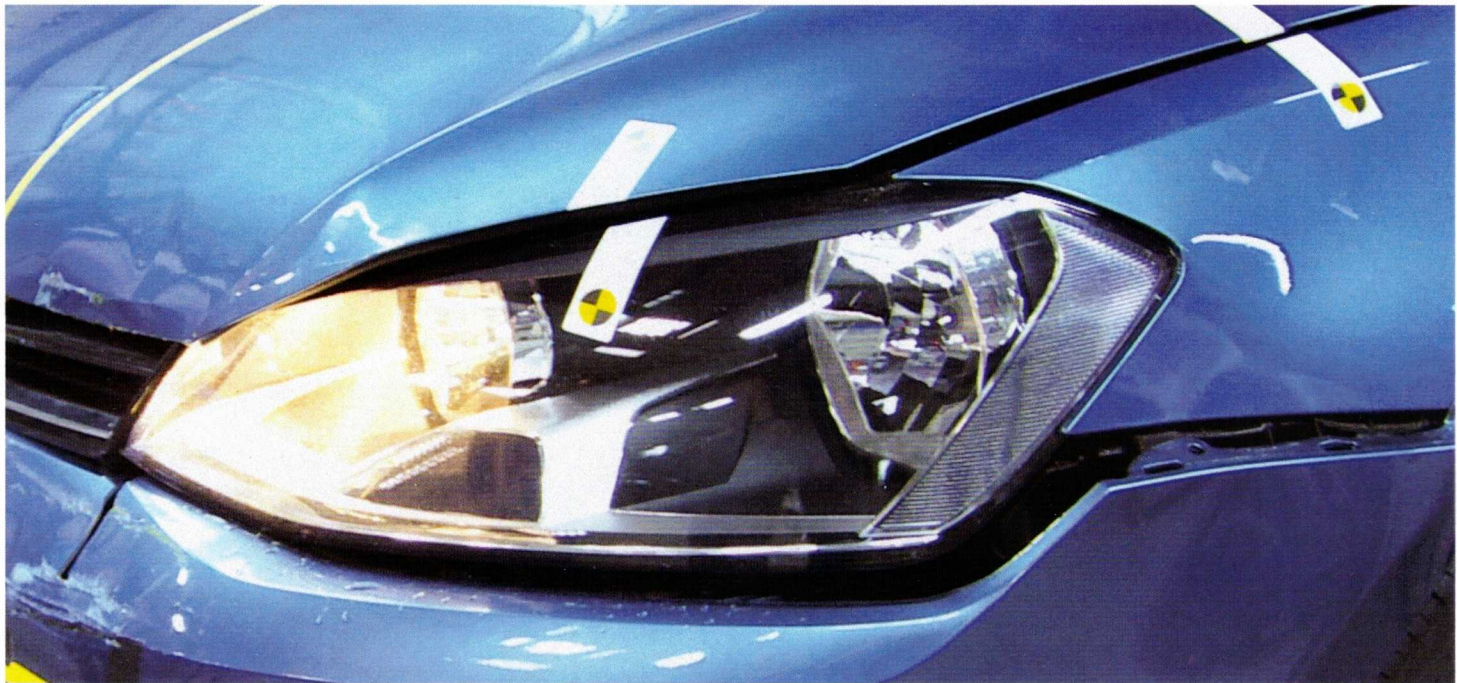
Golf VII z częściami Genuine Parts. Odkształcenia po zderzeniu.

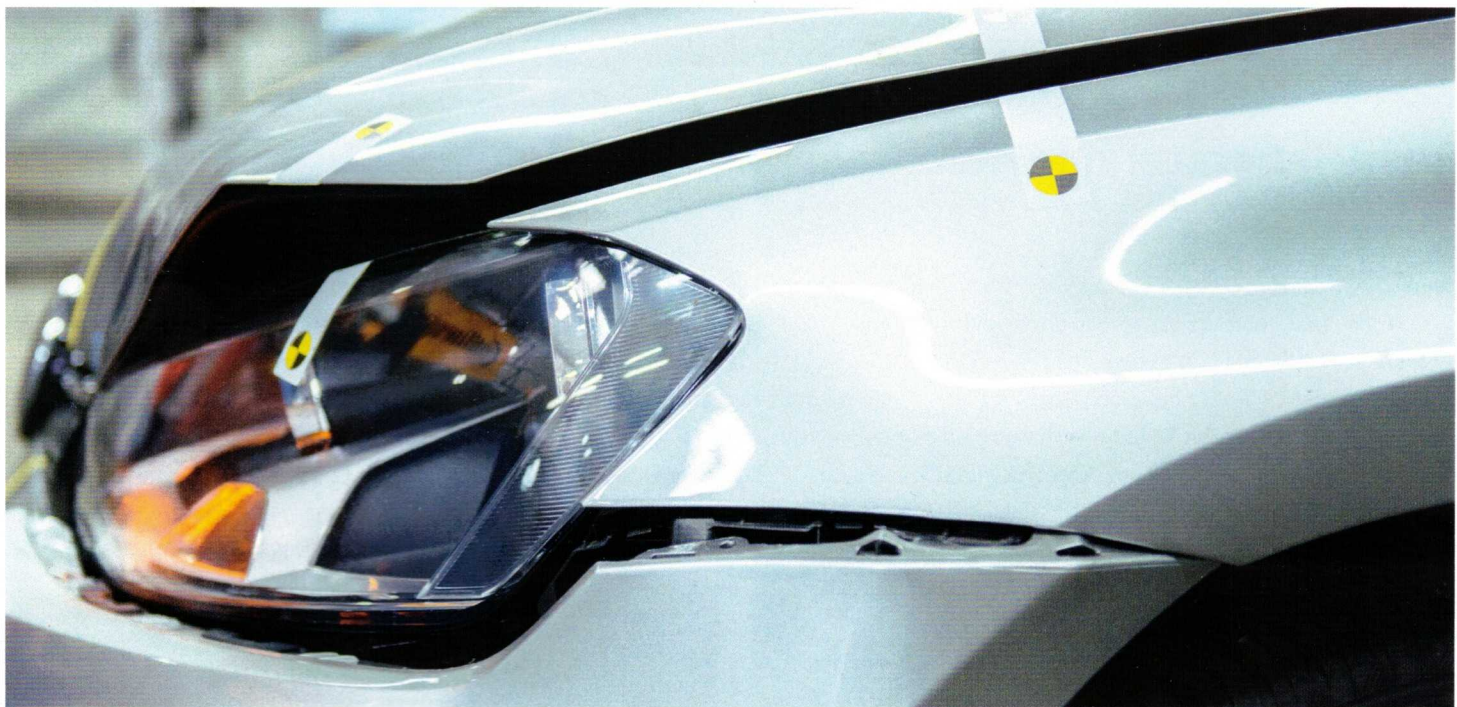
Golf VII z częściami IAM. Odkształcenia po zderzeniu.

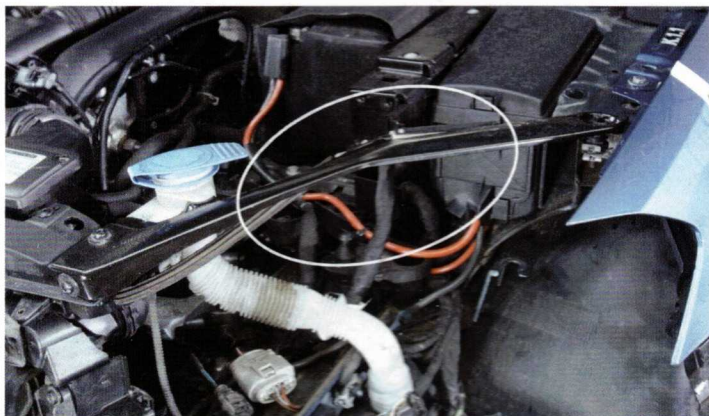
Golf VII z częściami Genuine Parts. Mocowanie modułu wzmocnienia czołowego po zderzeniu: lekko wygięte.

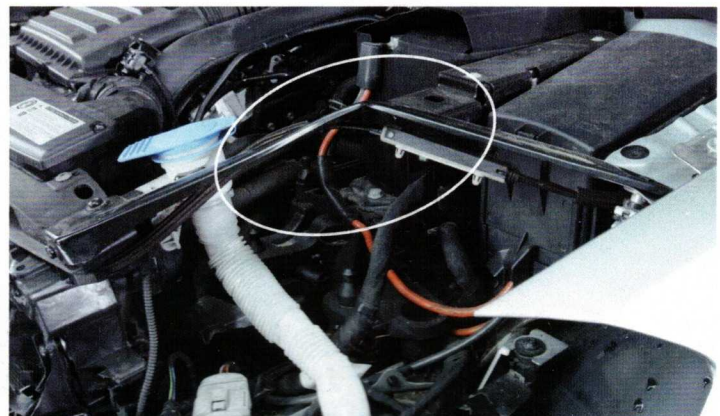
Golf VII z częściami IAM. Mocowanie modułu wzmocnienia czołowego po zderzeniu: bardzo wygięte.

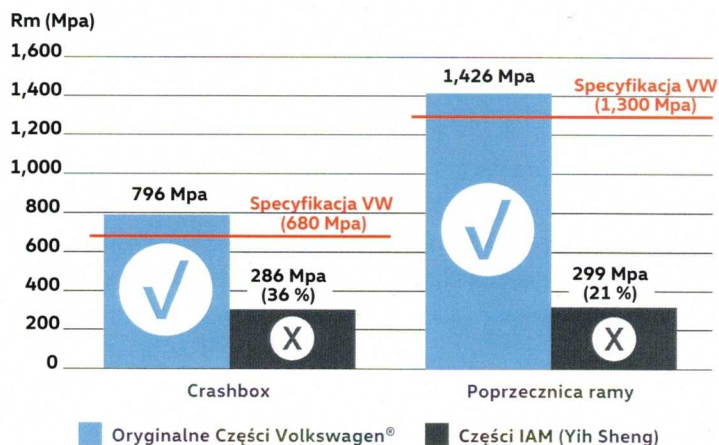
## Wytrzymałość na rozciąganie poprzecznicy ramy

**Wykres pokazuje widoczną różnicę w wytrzymałości na rozciąganie:**

- Testowany profil „crashbox” IAM miał tylko 36% wytrzymałości na rozciąganie profilu „crashbox” Genuine (zob. wykres)
- Co bardziej istotne, testowana poprzecznicza ramy IAM miała tylko 21 % wytrzymałości na rozciąganie belki zderzaka Genuine (zob. wykres)

- Testowany crashbox IAM miał 65% wytrzymałości materiału „crashboxa” Genuine
- Testowana belka zderzaka IAM miała 87% wytrzymałości materiału części Genuine

- Połączenia spawane w osłonie gazowej tylko w obszarze profilu „crashbox”, zamiast regularnych szwów spawalniczych. Potencjalne następstwa: niższy opór profilu „crashbox”.

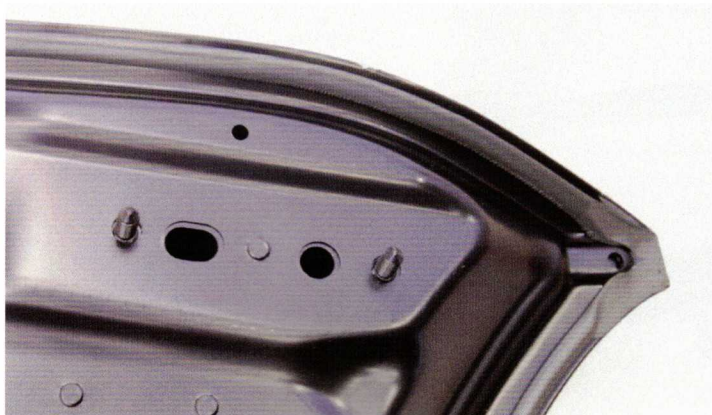
Maska Volkswagen Genuine z uszczelnieniem szwu.

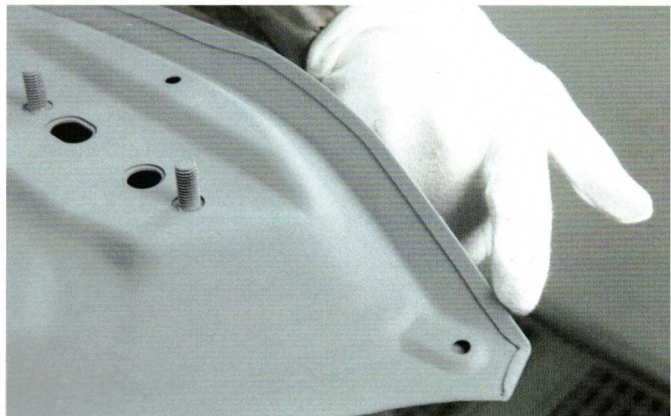
Podczas gdy testowana pokrywa silnika IAM nie wykazywała znaczącej różnicy w wadze w porównaniu do części Genuine Part, wykazywała inne częściowo istotne różnice. Na przykład, w przeciwieństwie do części Genuine Part, nie została wyposażona w warstwę cynku, w celu ochrony przed korozją.

Połączenie blach na tzw. zakładkę nie było uszczelnione, co może doprowadzić do przenikania wilgoci do szwu i miejsca łączenia pomiędzy zewnętrzną i wewnętrzną konstrukcją maski i tym samym powodować korozję szczelinową.

- Brak warstwy cynku (korozja)
- Niezamknięte szwy
- Zanieczyszczone łączenia na zewnętrznej części i na ramie

Maska IAM od producenta Tong Yang Group bez uszczelnienia szwu.

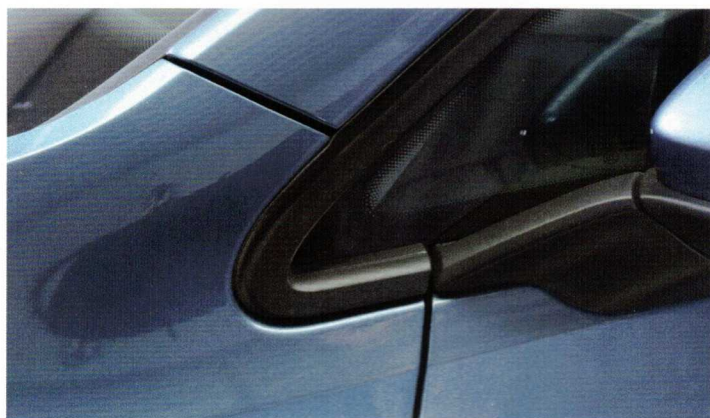
Oryginalny błotnik Volkswagen.

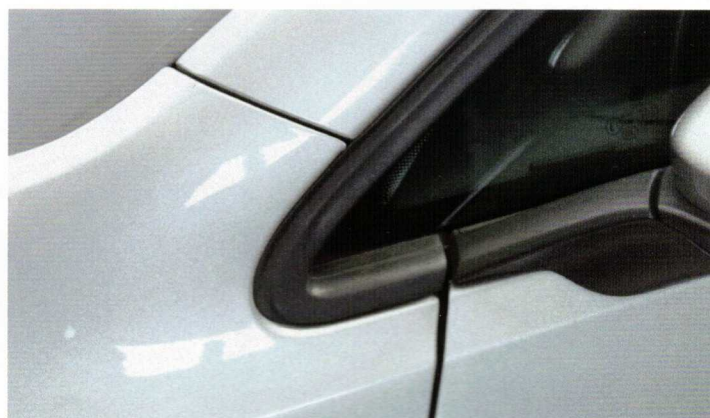
Dopasowanie testowanego błotnika nie było wystarczająco dokładne we wszystkich obszarach (słupek, drzwi, maska) - miał ostre krawędzie i pofałdowane krawędzie mocujące. Podobnie jak w przypadku belki zderzaka, nie było również warstwy cynku, co może przyczynić się do korozji. Na koniec, część IAM była o 20% cięższa niż część Genuine Part. To istotnie zwiększyło zużycie paliwa i emisję CO<sub>2</sub> i nie zwiększyło wytrzymałości błotnika, co było widoczne w próbie wytrzymałości mechanicznej. Tym samym testowana część IAM w tym przypadku także nie przyniosła żadnych korzyści w kosztach dla ubezpieczycieli i właścicieli pojazdów.

- Niewystarczająca dokładność dopasowania i w rezultacie wyższe koszty montażu
- Brak powłoki cynkowej (korozja)
- Ostre krawędzie
- Pofałdowane krawędzie mocujące
- O 20% cięższe niż Genuine Part

Błotnik IAM od producenta Gordon.

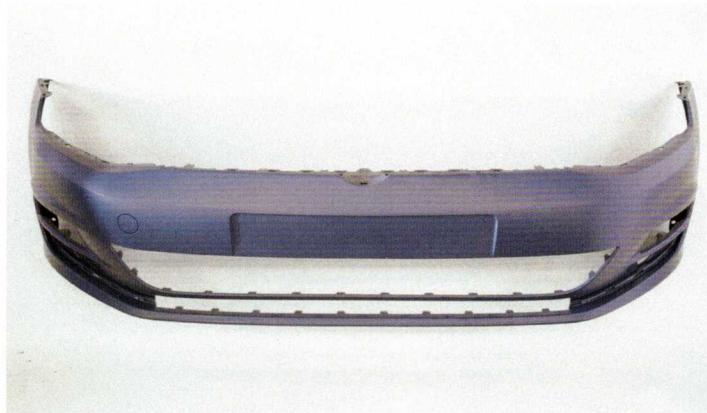
Listwa zderzaka Volkswagen Genuine z podkładem.

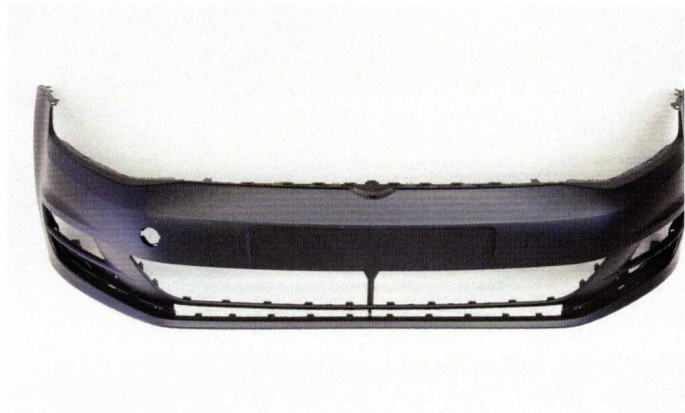
Osłona nakładki zderzaka była o 10% lżejsza niż Genuine Part i miała ostre krawędzie. Złe oszlifowanie ostrych krawędzi było również dowodem na niestarsanne wykonanie. W szczególności jednak brakowało podkładu, który jest kluczowy dla tego elementu. Dlatego też lakier nie trzyma się dobrze na plastikowej powierzchni osłony nakładki zderzaka, co ma negatywny wpływ na wygląd pojazdu i jego wartość.

- O 50% niższe pochłanianie energii zderzenia w wypadkach niż przy częściach Genuine Part
- O 10% lżejszy niż Genuine Part
- Ostre krawędzie
- Złe oszlifowanie ostrych krawędzi
- Brak podkładu do nałożenia lakieru

Listwa zderzaka IAM od producenta I.S.A.M. S.p.A. bez podkładu.
