# Leon III - Test zderzeniowy.

Porównanie elementów nadwozia i kosztów naprawy.

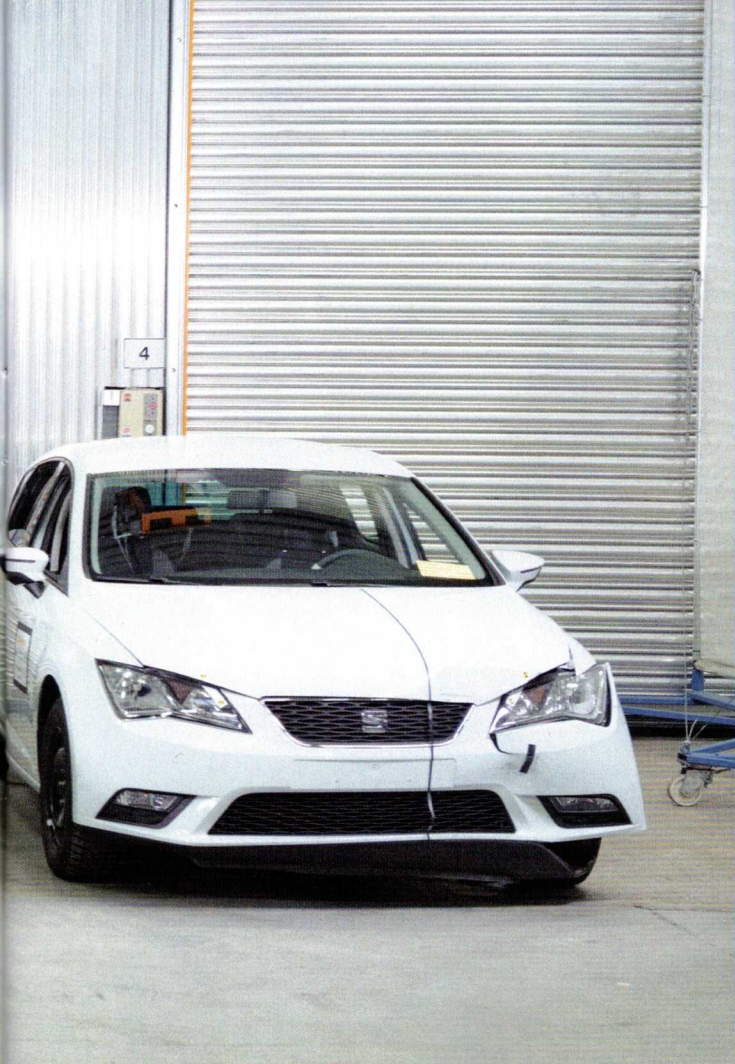
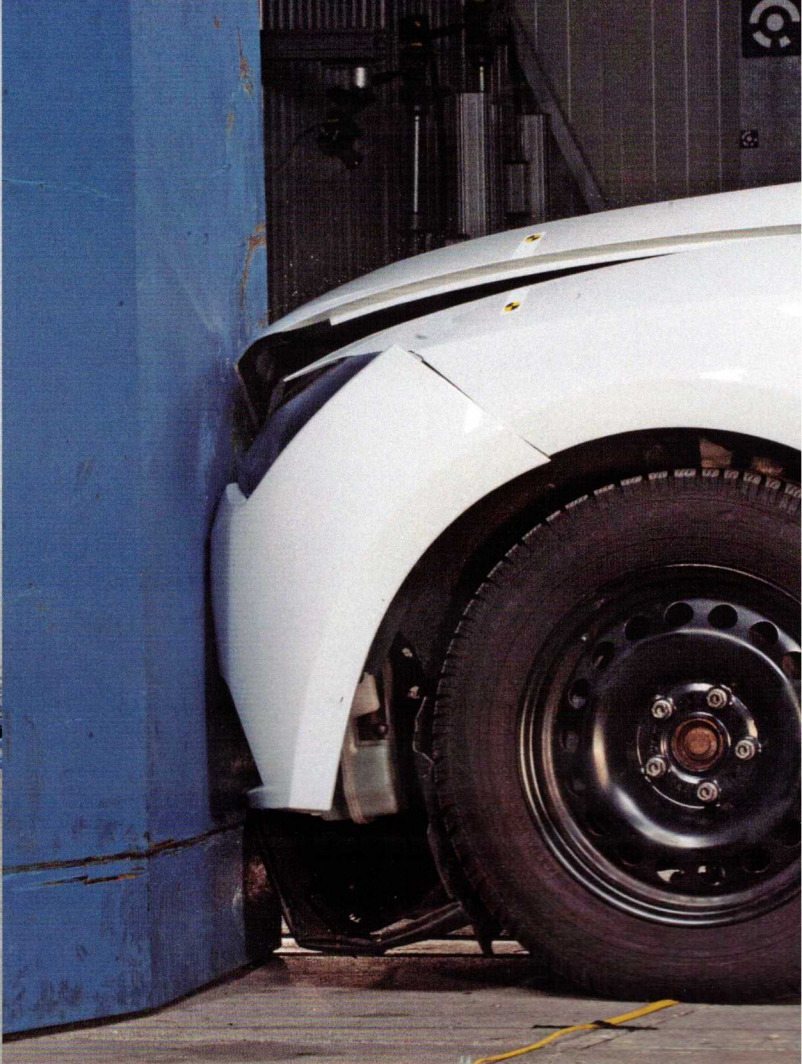
SEAT Leon III, wyposażony w Oryginalne Części, po teście zderzeniowym.

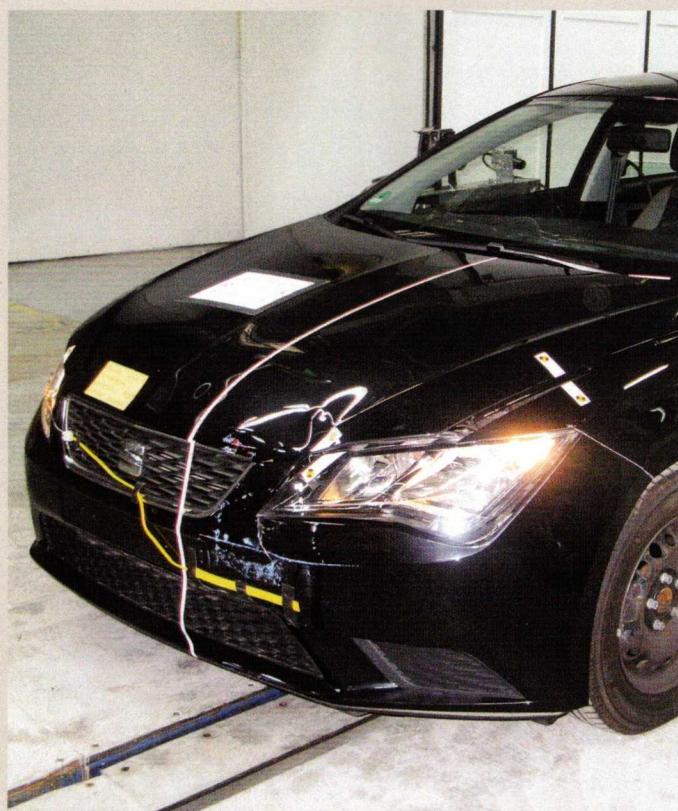
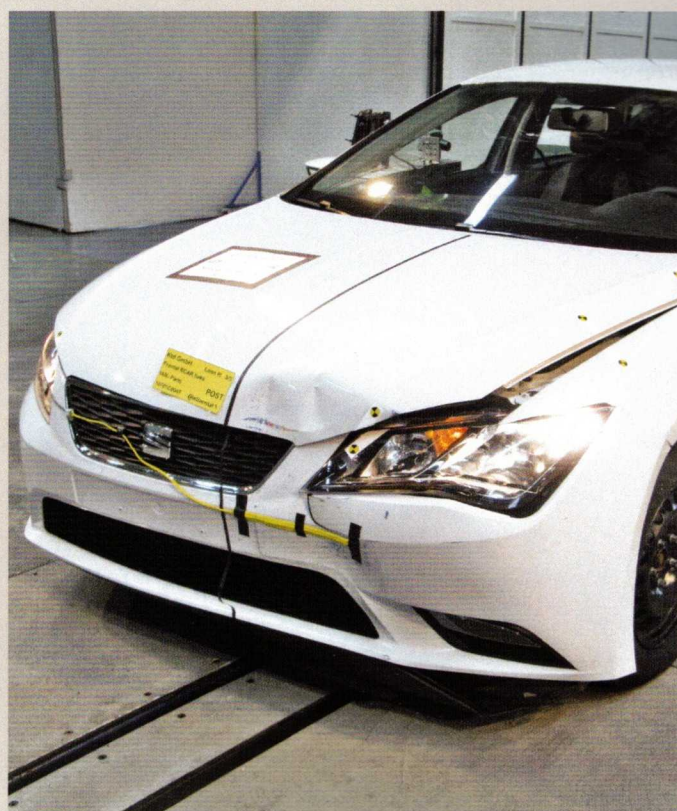
SEAT Leon III, wyposażony w komponenty IAM, po teście zderzeniowym.

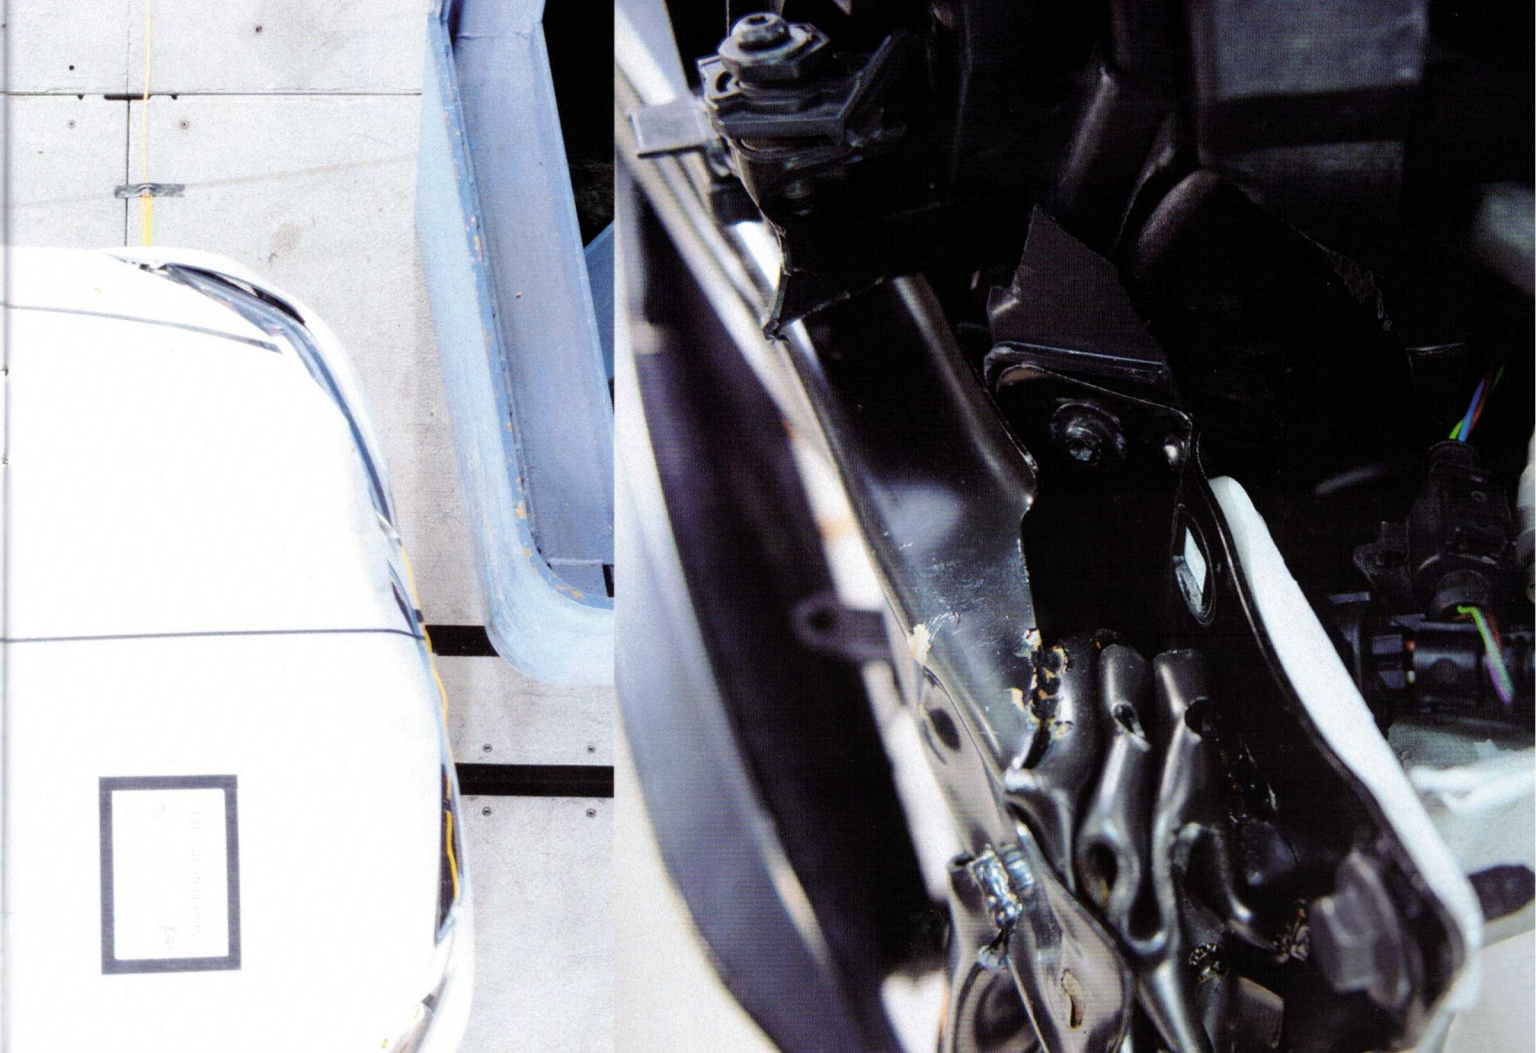
## Pomiar geometrii nadwozia pojazdu.

Nowy pomiar ramy nadwozia SEAT-a Leon III wyposażonego w komponenty IAM wskazał również, że po próbie zderzeniowej istniały dwa punkty pomiarowe poza tolerancją producenta: prawa płyta kotłierzowa (punkt pomiarowy 2) została zdeformowana 5,0 mm w prawo (oś Y), a prawa belka (punkt pomiarowy 3) została zdeformowana 4,0 mm w prawo (oś Y).

Doprowadziło to do konieczności przeprowadzenia naprawy z użyciem ramy naprawczej/systemu pomiarowego (naciąganie/prostowanie), co z kolei zwiększyło jej koszty.

W pojeździe testowym wyposażonym w oryginalne części wszystkie istotne punkty pomiarowe pozostały niezmienione po próbie zderzeniowej i nie była wymagana korekta elementów konstrukcyjnych z użyciem ramy naprawczej.

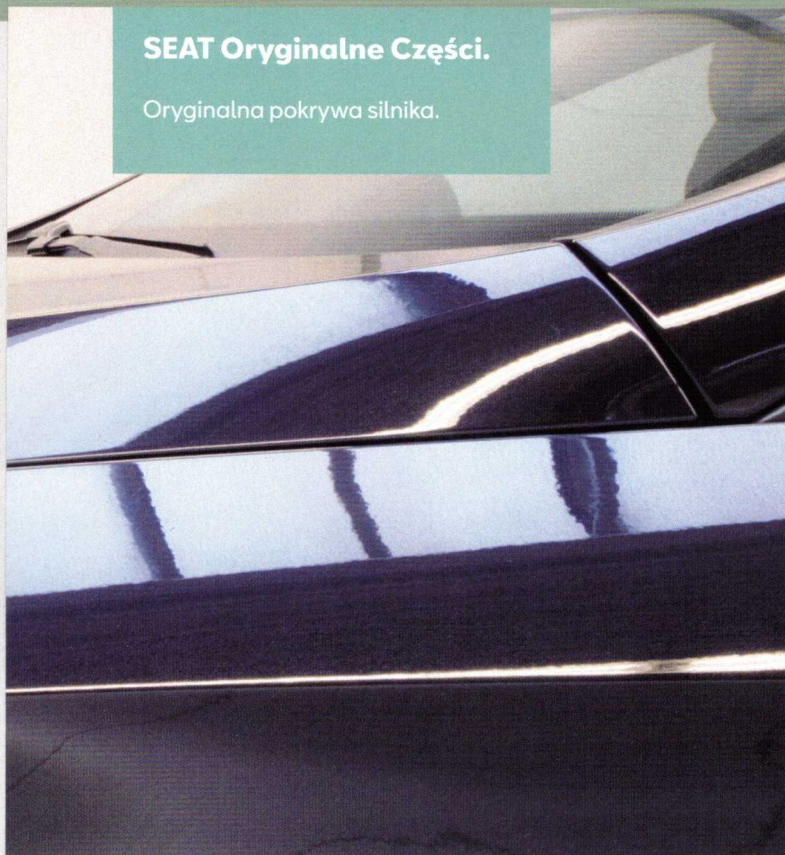
Oryginalna pokrywa silnika.

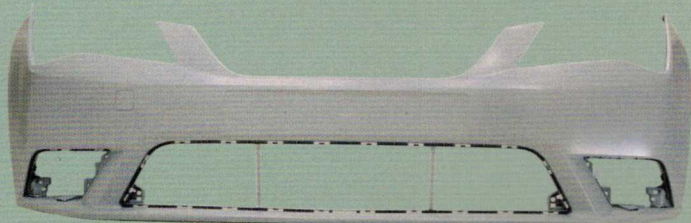
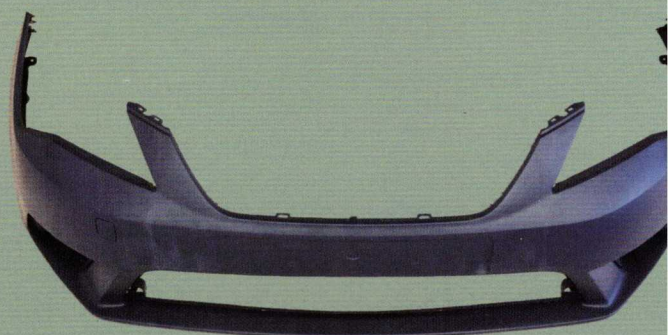
Oryginalna nakładka zderzaka.

Numer części: 5F0 807 217 BRG.  
Nakładka zderzaka IAM od producenta Phira.

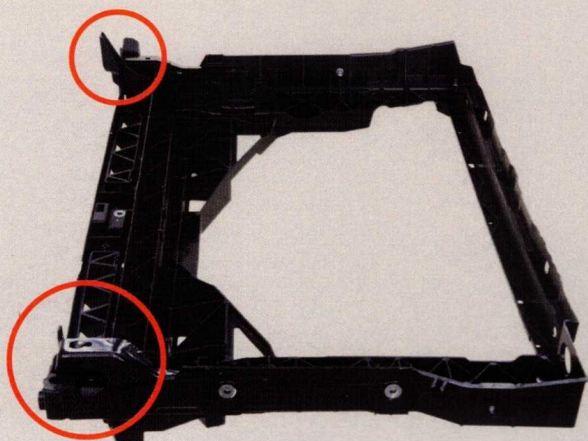
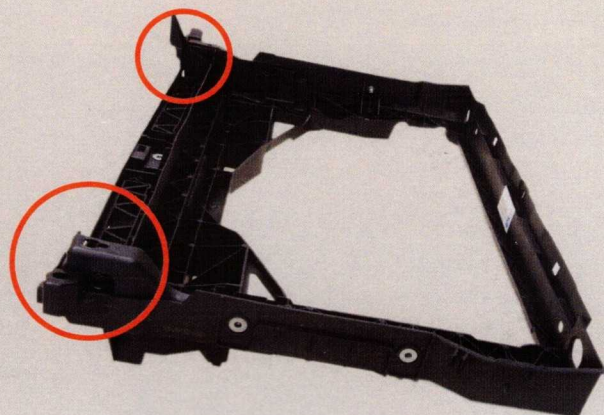
Oryginalny wspornik chłodnicy ze wzmocnieniem z blachy.

Wspornik chłodnicy IAM bez wzmocnienia z blachy od producent ITSA.
