## **Porównanie kosztów części i naprawy elementów nadwozia Golfa VII. Test zderzeniowy.**

## **Naprawa powypadkowa przy użyciu części innych producentów. Jedynie Oryginalne jest naprawdę tańsze.**

### Porównanie kosztów produktów i naprawy dla karoserii – wykonanie testu 2016

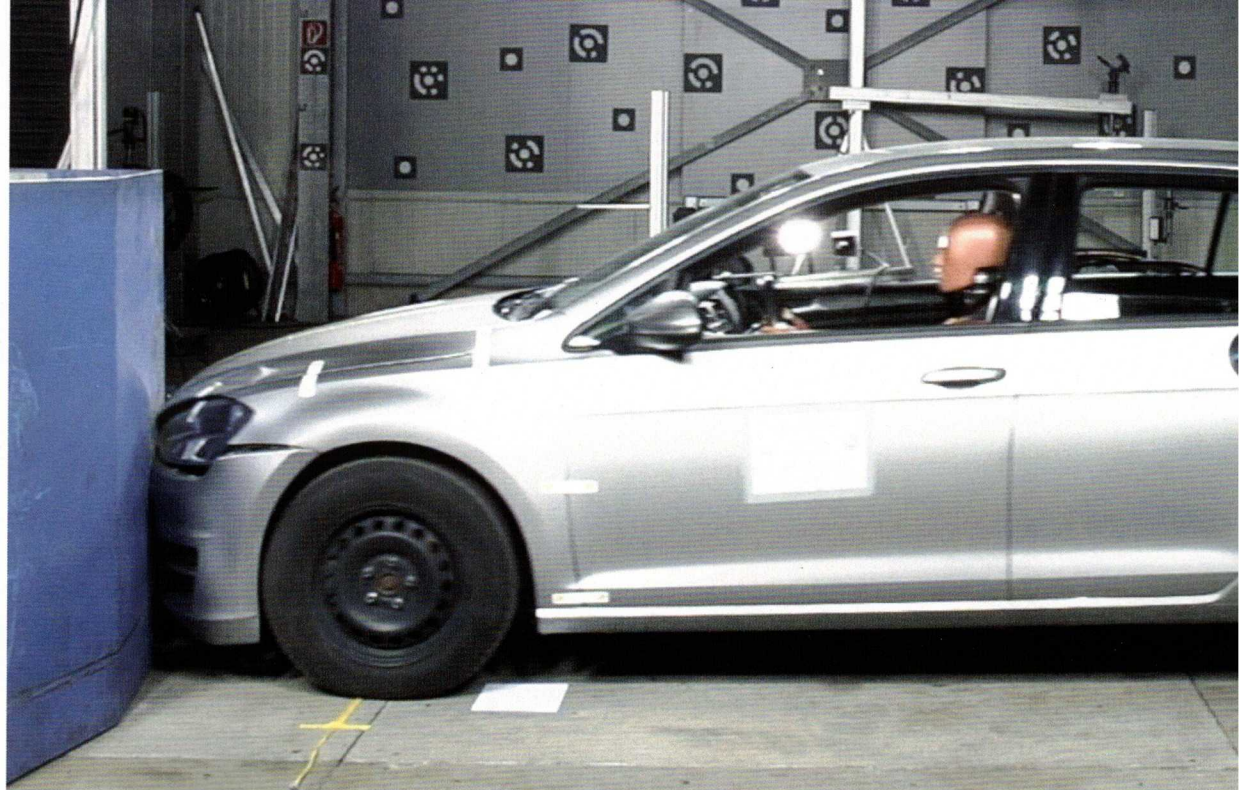
Golf VII wyposażony w części Genuine Parts po teście zderzeniowym.

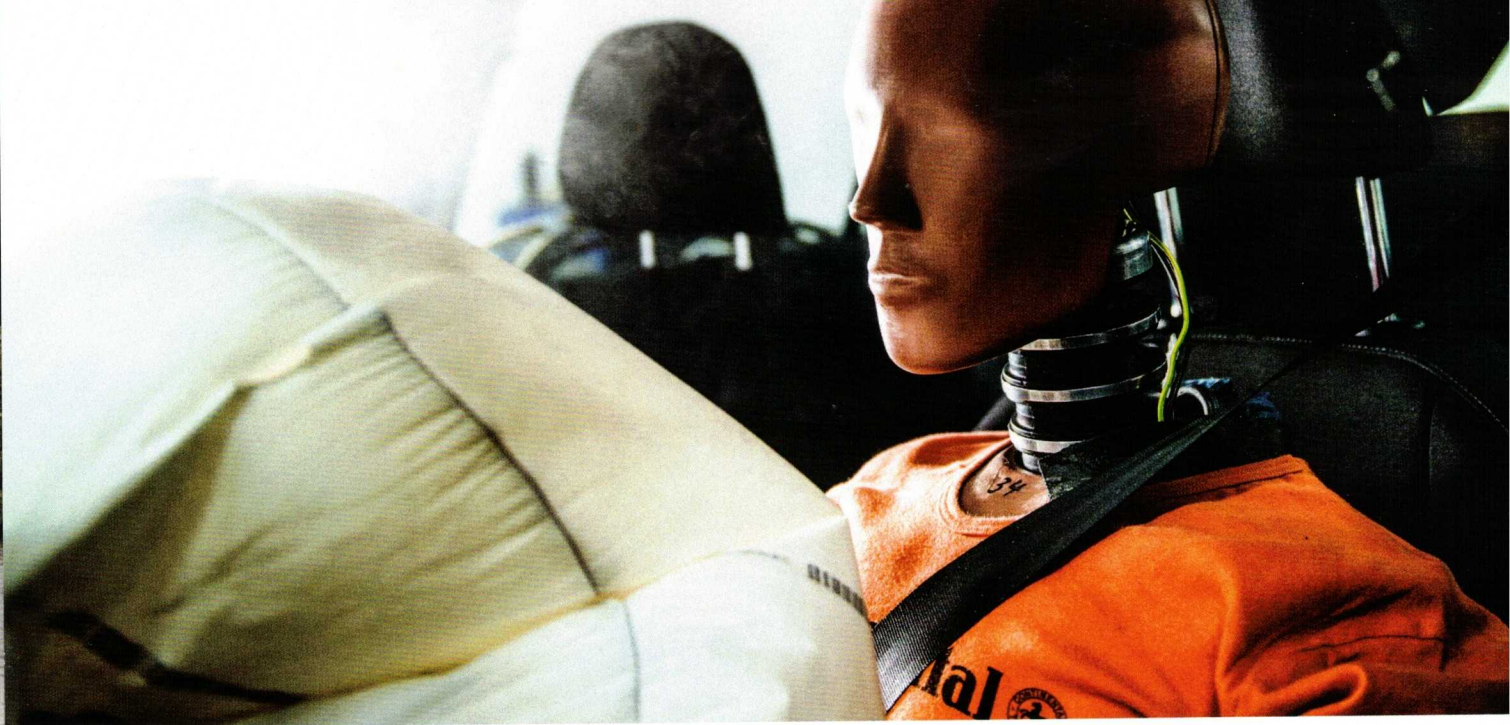
Podczas gdy pojazd testowy z częściami IAM miał 38 części uszkodzonych, które trzeba było wymienić, pojazd testowy z częściami Genuine miał ich tylko 15. Cena części do naprawy wzrosła więc 3,5 razy: naprawę pojazdu wyposażonego w części Genuine Parts oszacowano na 6105,01 zł, natomiast pojazdu z częściami IAM na 21533,15 zł.

Ma to określony wpływ na całkowitą sumę kosztów naprawy: wyniosły one 11676,09 zł dla pojazdu testowego z częściami Genuine Parts i 31994,80 zł dla pojazdu z częściami IAM\*.

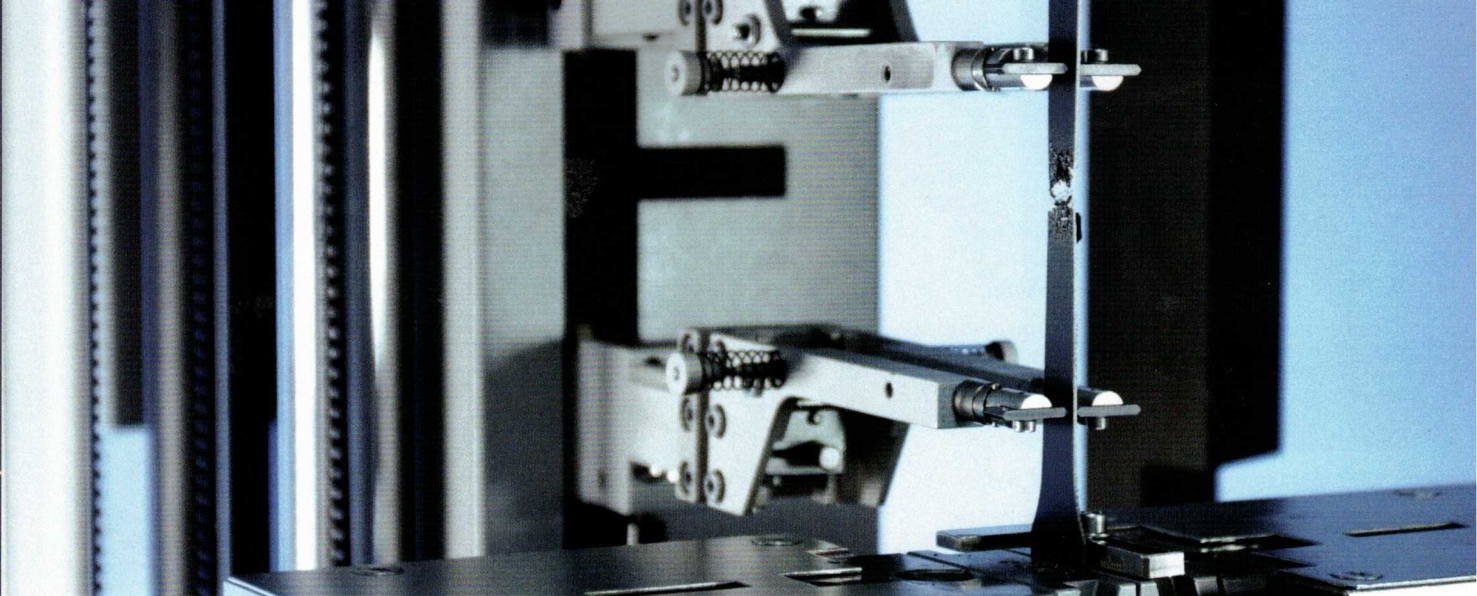
Podczas gdy testowana pokrywa silnika IAM nie wykazywała znaczącej różnicy w wadze w porównaniu do części Genuine Part, wykazywała inne częściowo istotne różnice. Na przykład, w przeciwieństwie do części Genuine Part, nie została wyposażona w warstwę cynku, w celu ochrony przed korozją.

Połączenie blach na tzw. zakładkę nie było uszczelnione, co może doprowadzić do przenikania wilgoci do szwu i miejsca łączenia pomiędzy zewnętrzną i wewnętrzną konstrukcją maski i tym samym powodować korozję szczelinową.

- Brak warstwy cynku (korozja)
- Niezamknięte szwy
- Zanieczyszczone łączenia na zewnętrznej części i na ramie

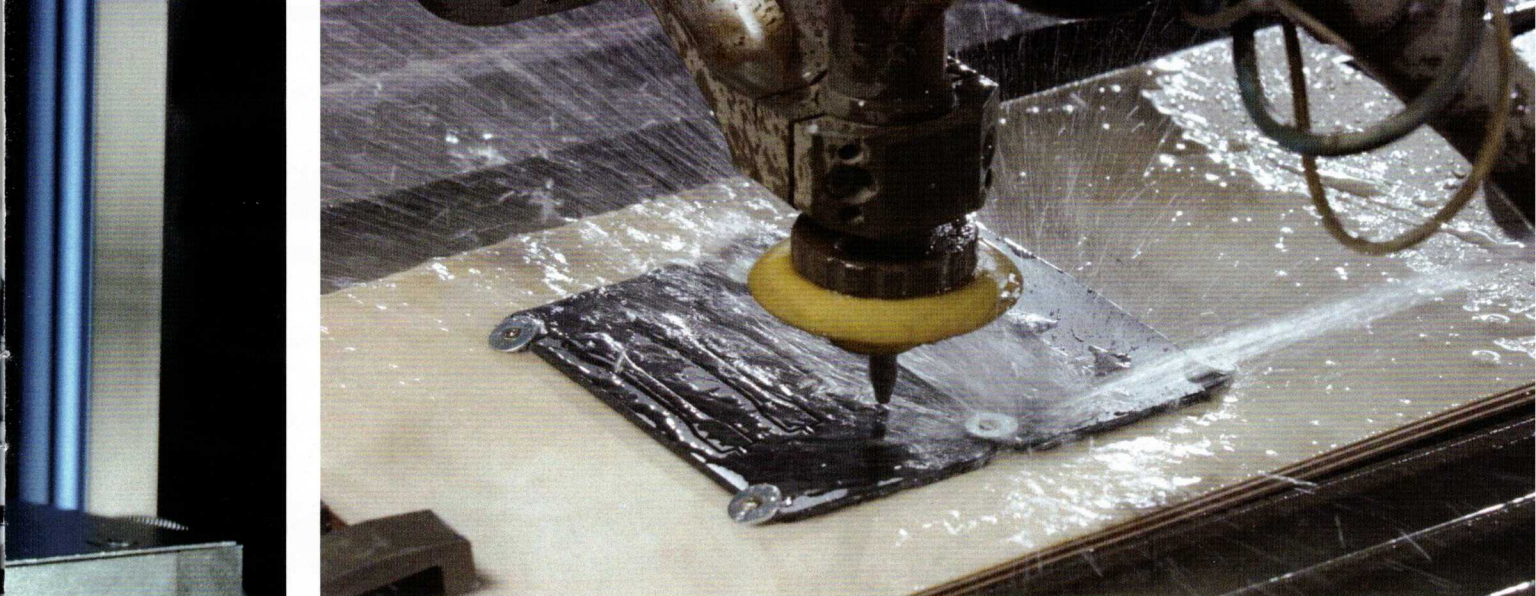
Dopasowanie testowanego błotnika nie było wystarczająco dokładne we wszystkich obszarach (słupek, drzwi, maska) - miał ostre krawędzie i pofałdowane krawędzie mocujące. Podobnie jak w przypadku belki zderzaka, nie było również warstwy cynku, co może przyczynić się do korozji. Na koniec, część IAM była o 20% cięższa niż część Genuine Part. To istotnie zwiększyło zużycie paliwa i emisję CO<sub>2</sub> i nie zwiększyło wytrzymałości błotnika, co było widoczne w próbie wytrzymałości mechanicznej. Tym samym testowana część IAM w tym przypadku także nie przyniosła żadnych korzyści w kosztach dla ubezpieczycieli i właścicieli pojazdów.

- Niewystarczająca dokładność dopasowania i w rezultacie wyższe koszty montażu
- Brak powłoki cynkowej (korozja)
- Ostre krawędzie
- Pofałdowane krawędzie mocujące
- O 20% cięższe niż Genuine Part
